**Conservación y restauración
de los bienes muebles de la Iglesia
Nuestra Señora del Carmen
Rocafuerte – Manabí – Ecuador**

El presente trabajo constituye un acercamiento certero de restauración y conservación técnica sobre los bienes muebles patrimoniales afectados de la iglesia Nuestra Señora del Carmen en el cantón Rocafuerte, Manabí.

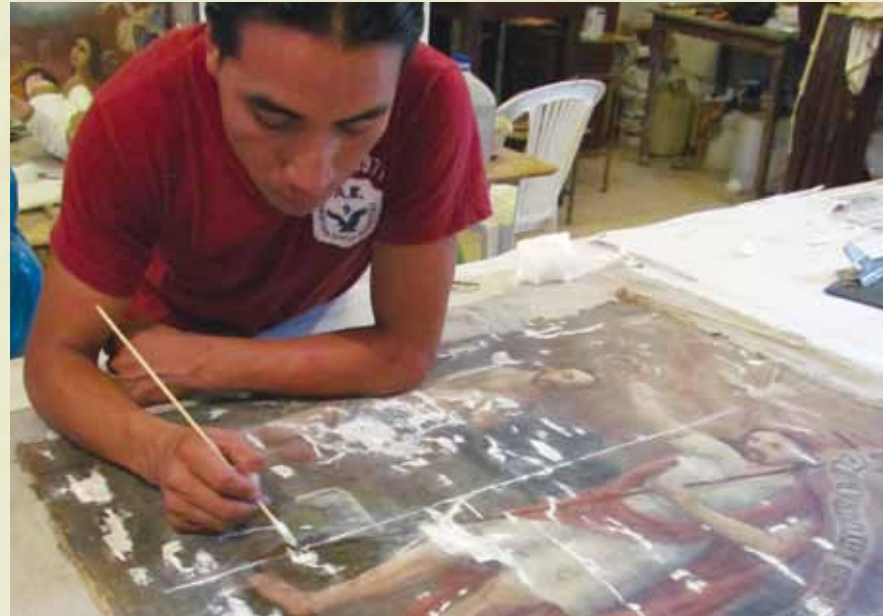
La pintura de caballete de Juan Bautista era una muestra más del avanzado estado de deterioro en el que se encontraban los diversos bienes patrimoniales que fueron intervenidos por el INPC-R4.

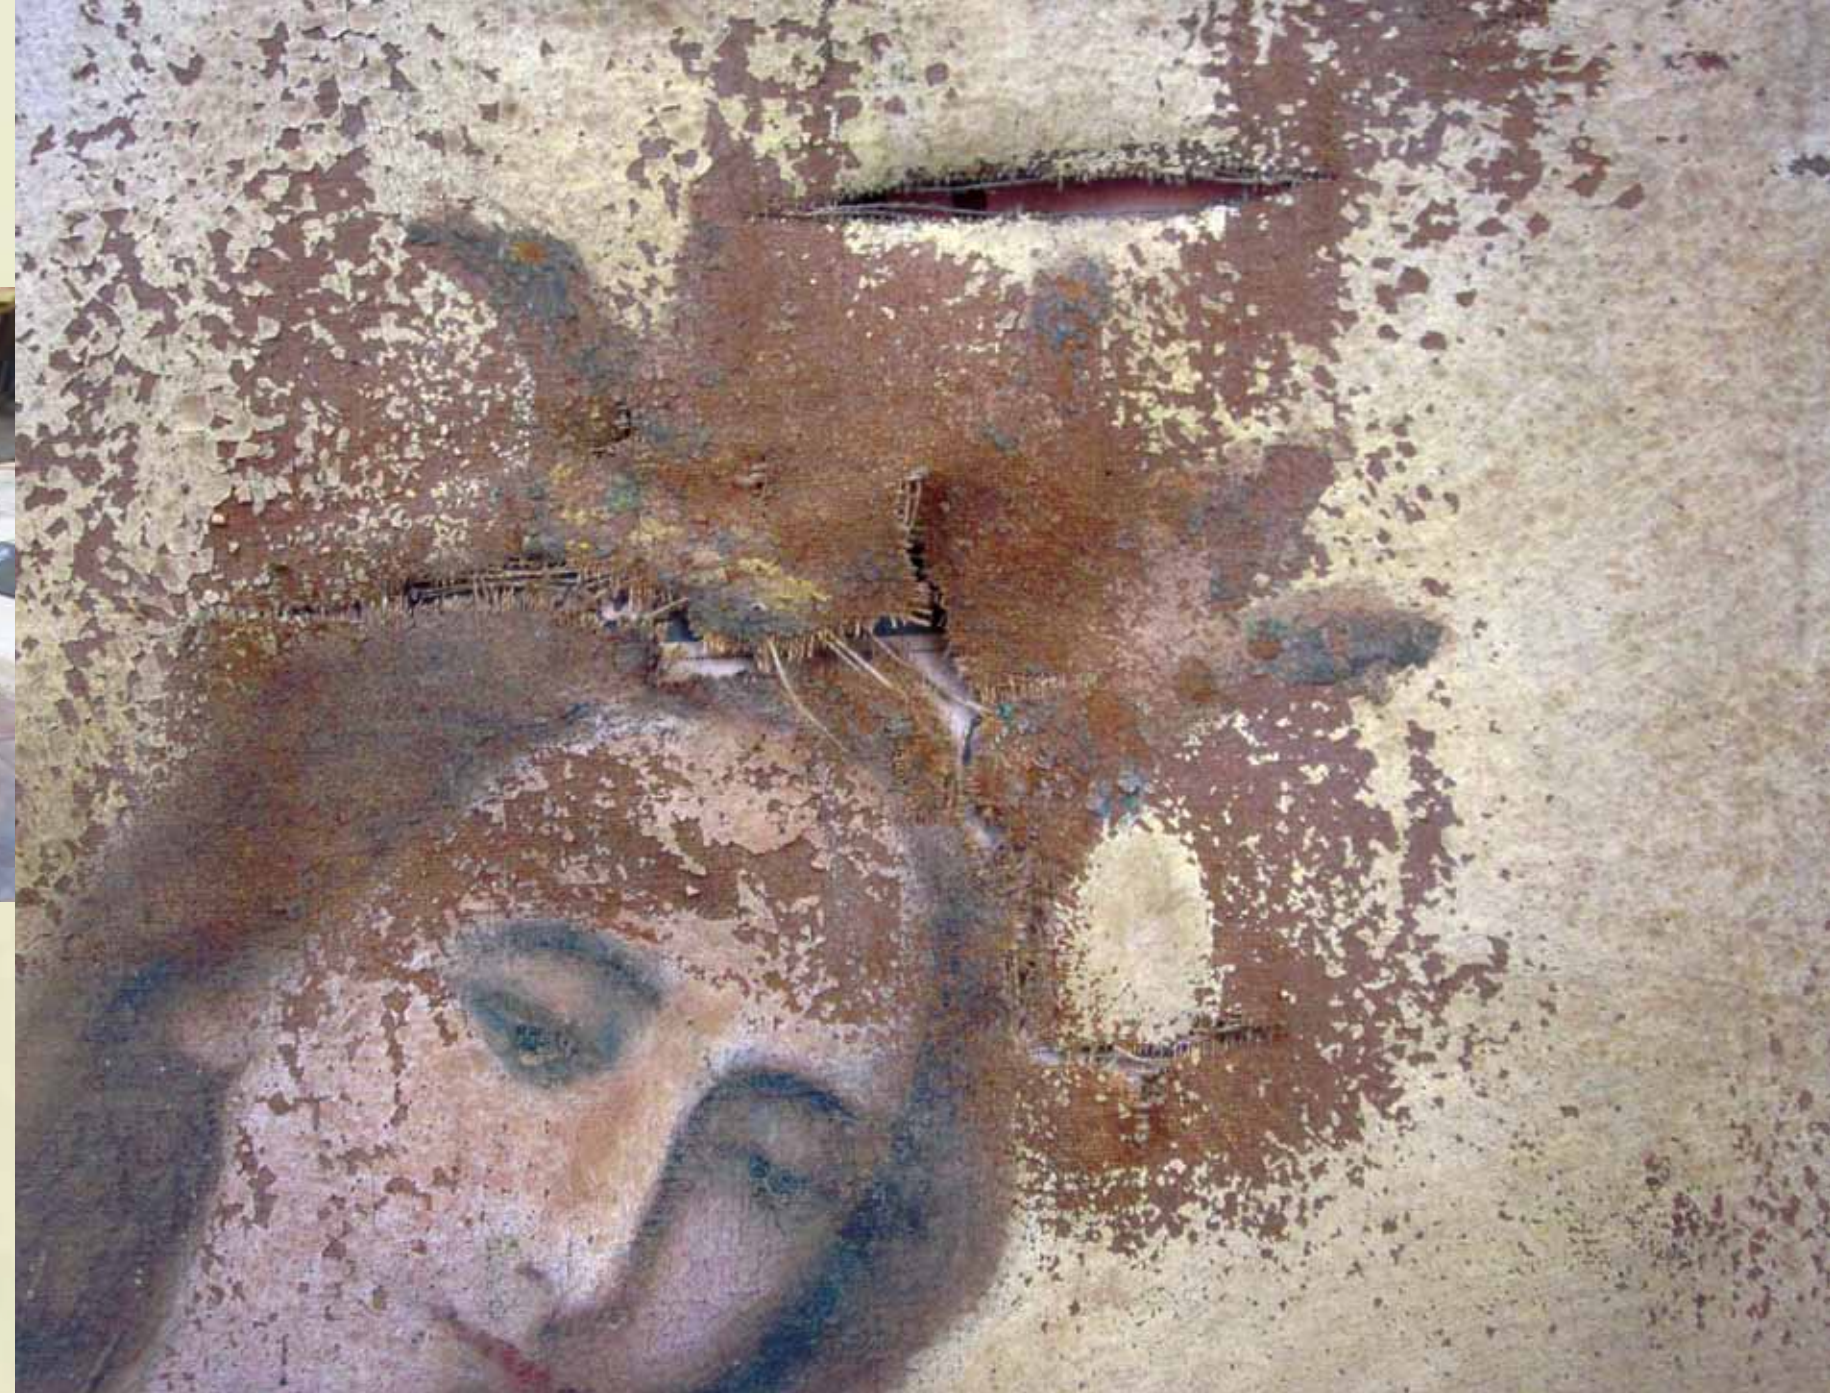
El estado de deterioro del cuadro de Nuestra Señora del Carmen era severo; el lienzo mostraba cortes y faltantes e incluso se le habían añadido parches de papel.

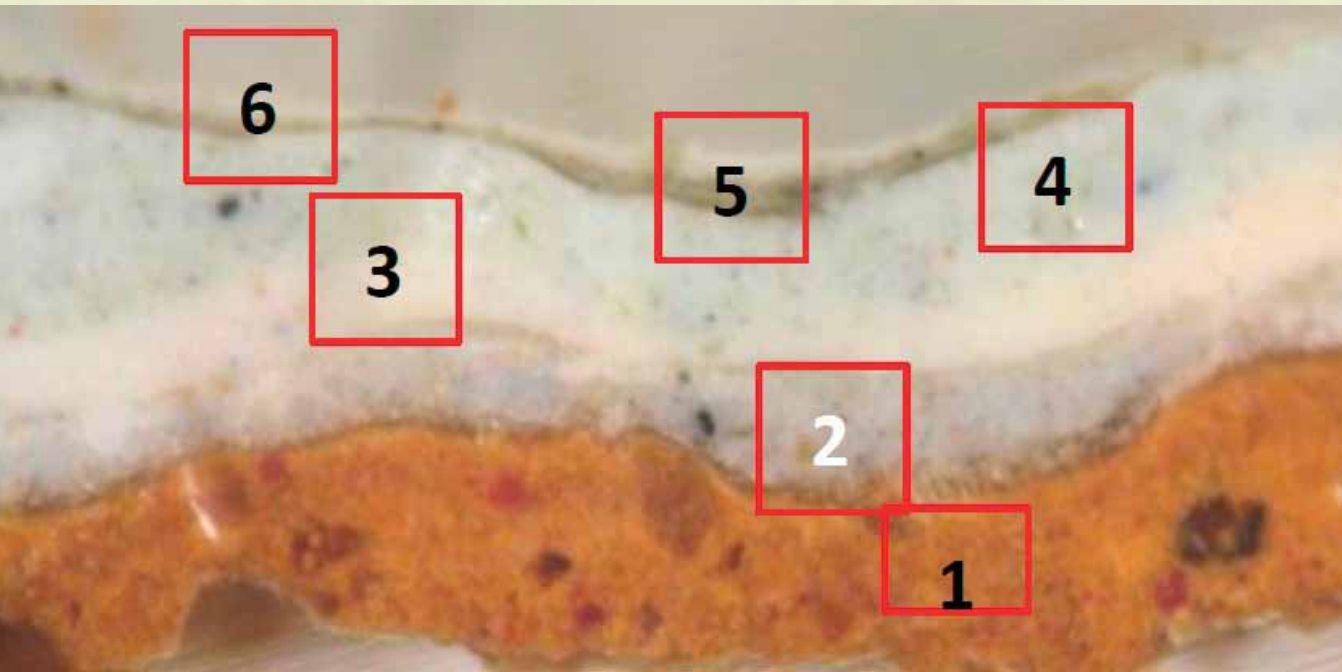
Análisis estratigráfico y de aglutinantes de la muestra tomada en la pintura de Nuestra Señora del Carmen

1. *BASE DE PREPARACIÓN.* Estrato fino de color anaranjado, contiene pigmentos de color siena de óxido de hierro.
2. *ESTRATO PICTÓRICO.* Estrato fino de color azul claro, contiene pigmentos de óxido de zinc en mezcla con azules. *AGLUTINANTE:* aceite.
3. *ESTRATO PICTÓRICO.* Estrato fino de color rosado claro, contiene pigmentos de óxido de zinc en mezcla con azules. *AGLUTINANTE:* aceite.
4. *ESTRATO PICTÓRICO.* Estrato fino de color azul claro, contiene pigmentos de óxido de zinc en mezcla con azules. *AGLUTINANTE:* aceite.
5. *INTERFASE.* Estrato fino de color gris semitranslúcido, corresponde a una resina sintética.
6. *ESTRATO PICTÓRICO.* Estrato fino a manera de veladura, de color blanco, contiene pigmentos ocres. *AGLUTINANTE:* resina sintética.

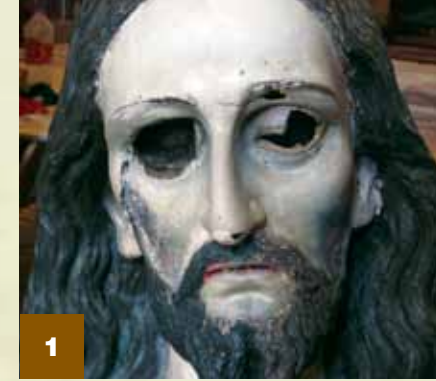
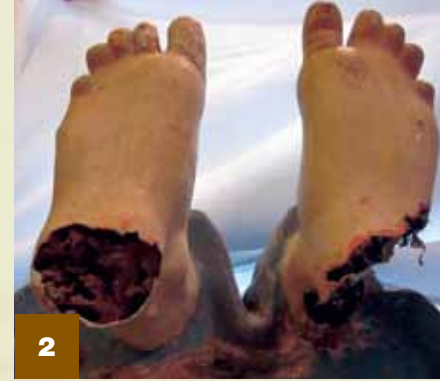
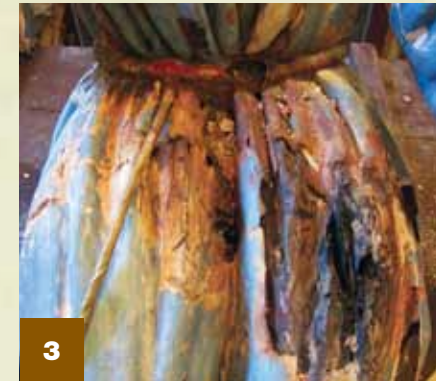
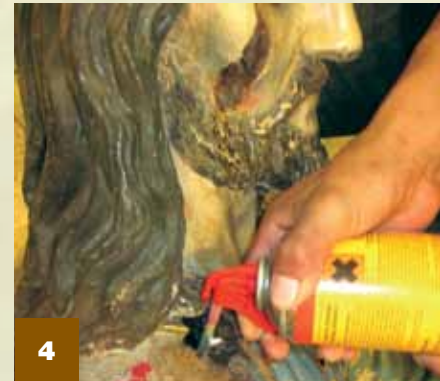
La madera de las esculturas había sido atacada por xilófagos destructivos que formaron galerías y cavernas internas dentro de las esculturas. A las imágenes que tenían el soporte debilitado se les devolvió la solidez aplicándoles poliuretano expansivo.

1, 2, 3, 4. Los xilófagos destructivos habían invadido varias partes de madera de la escultura del Señor de la Buena Esperanza.

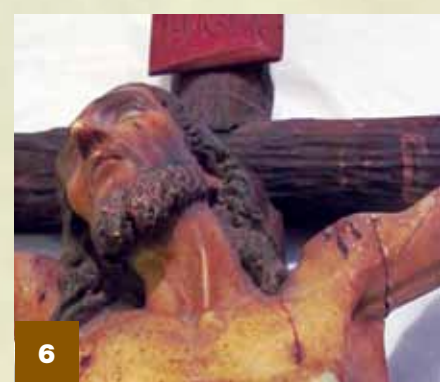
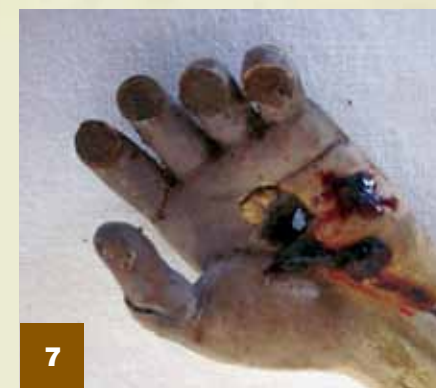
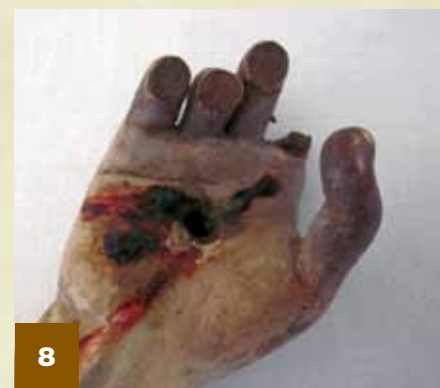
6, 7, 8. La escultura pequeña de Jesucristo en la Cruz mostraba también un avanzado estado de afectación.

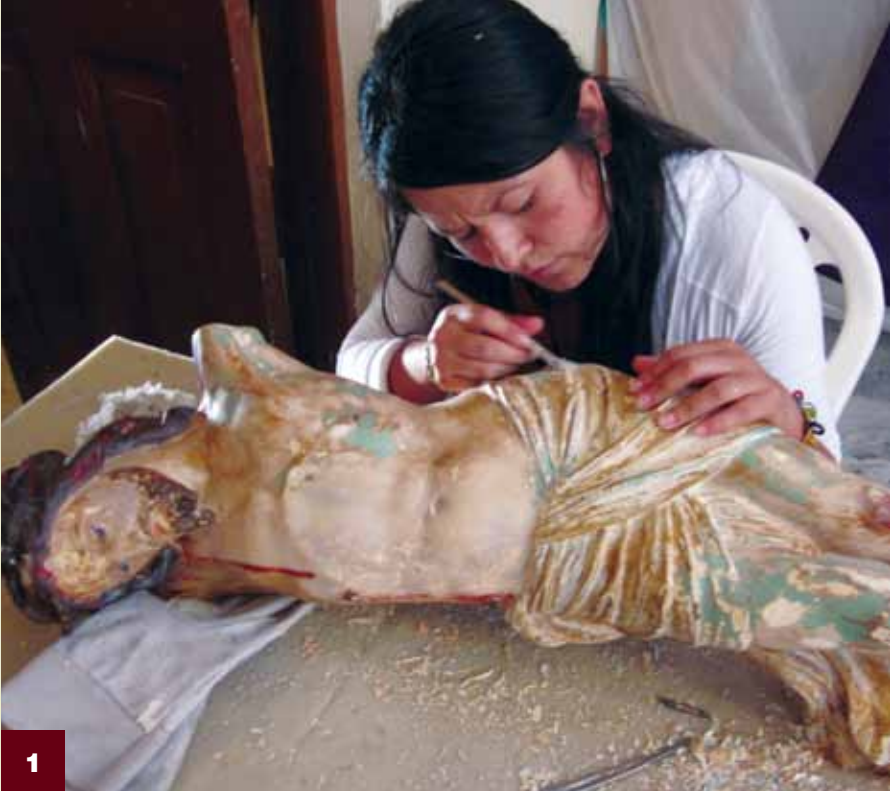
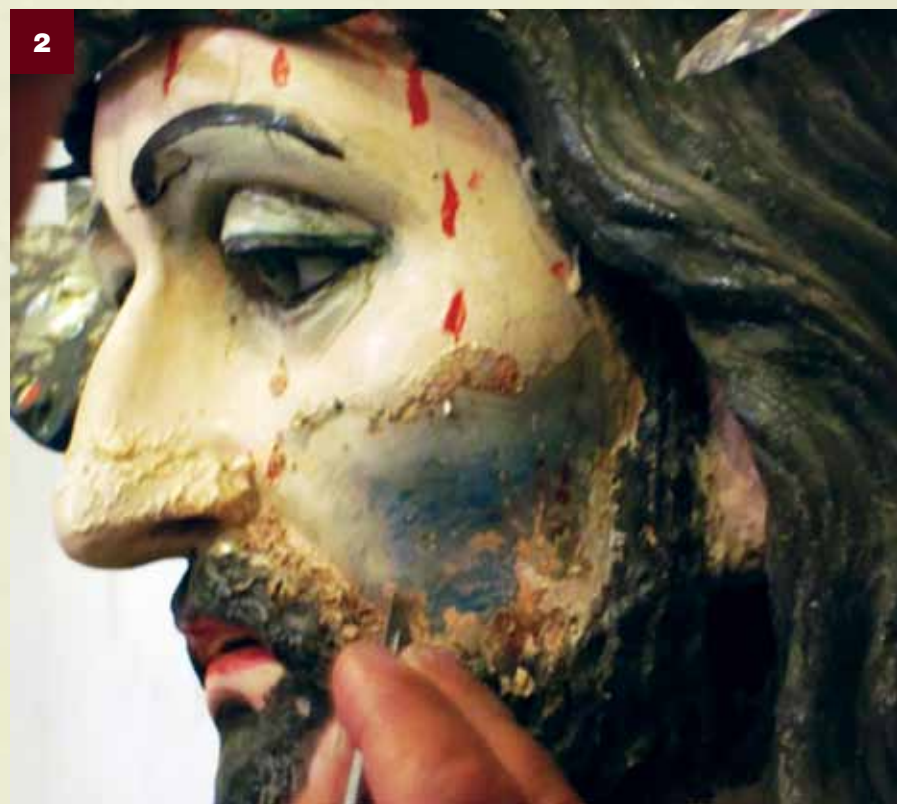
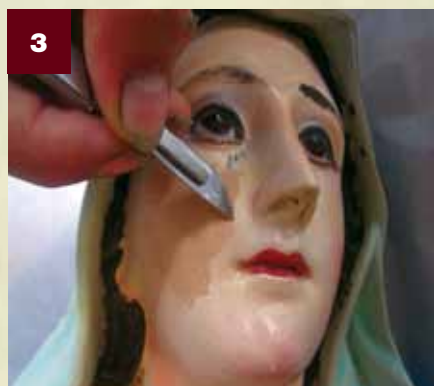
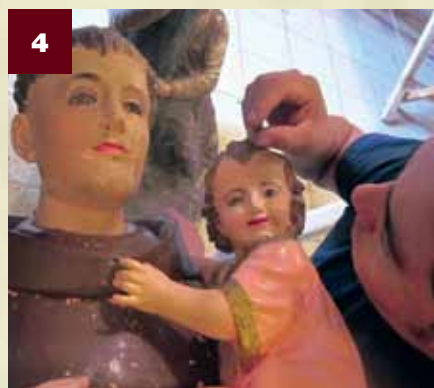
ESCUPTURAS EN LAS QUE SE RETIRAN LOS REPINTES

1. Cristo del Calvario.
2. Rostro del Señor de la Buena Esperanza.
3. María Magdalena.
4. San Antonio.

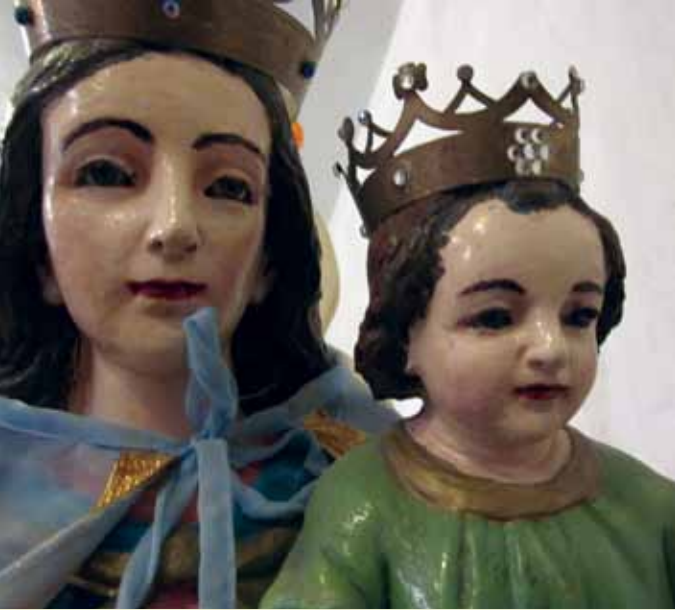
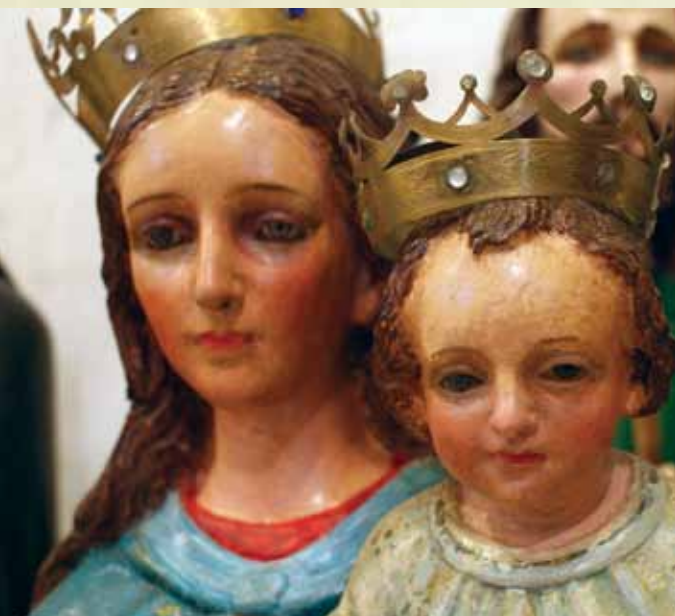
La escultura de María Auxiliadora y el Niño Jesús había sido deformada por la aplicación de diversas capas de pinturas, sin técnica alguna. El trabajo de restauración le devolvió su apariencia original.

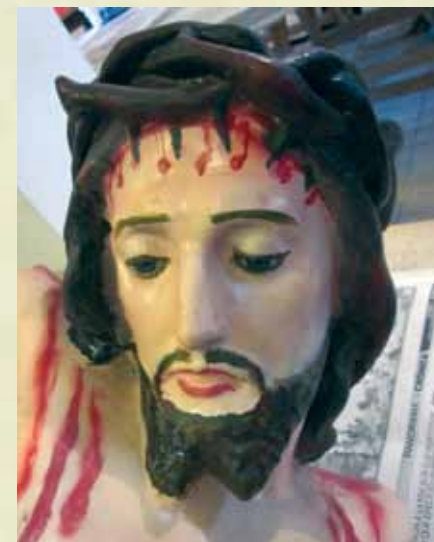
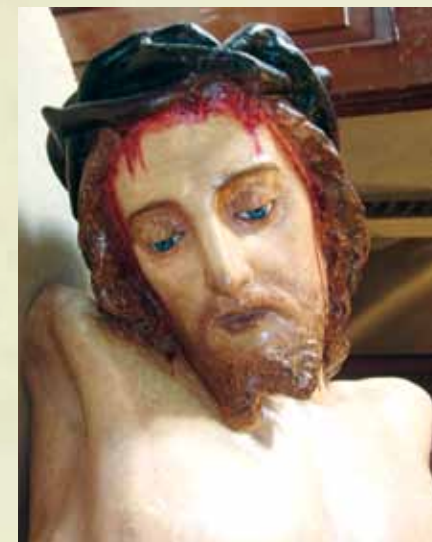
La escultura del Cristo del Calvario había recibido siete capas de repintes que deformaron su aspecto original, restándole naturalidad. La restauración técnica logró devolverle su expresión natural.

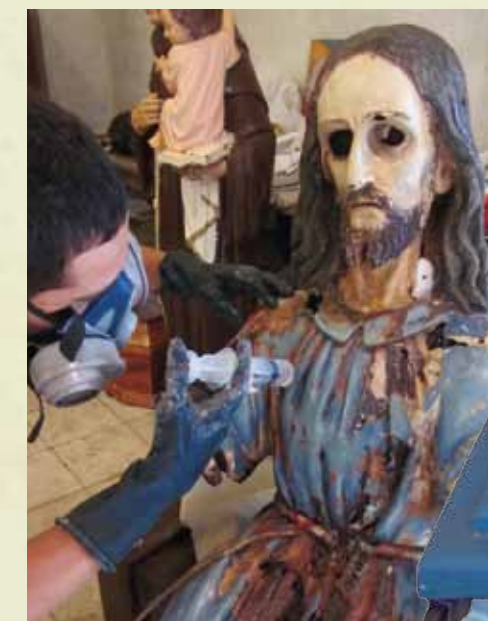
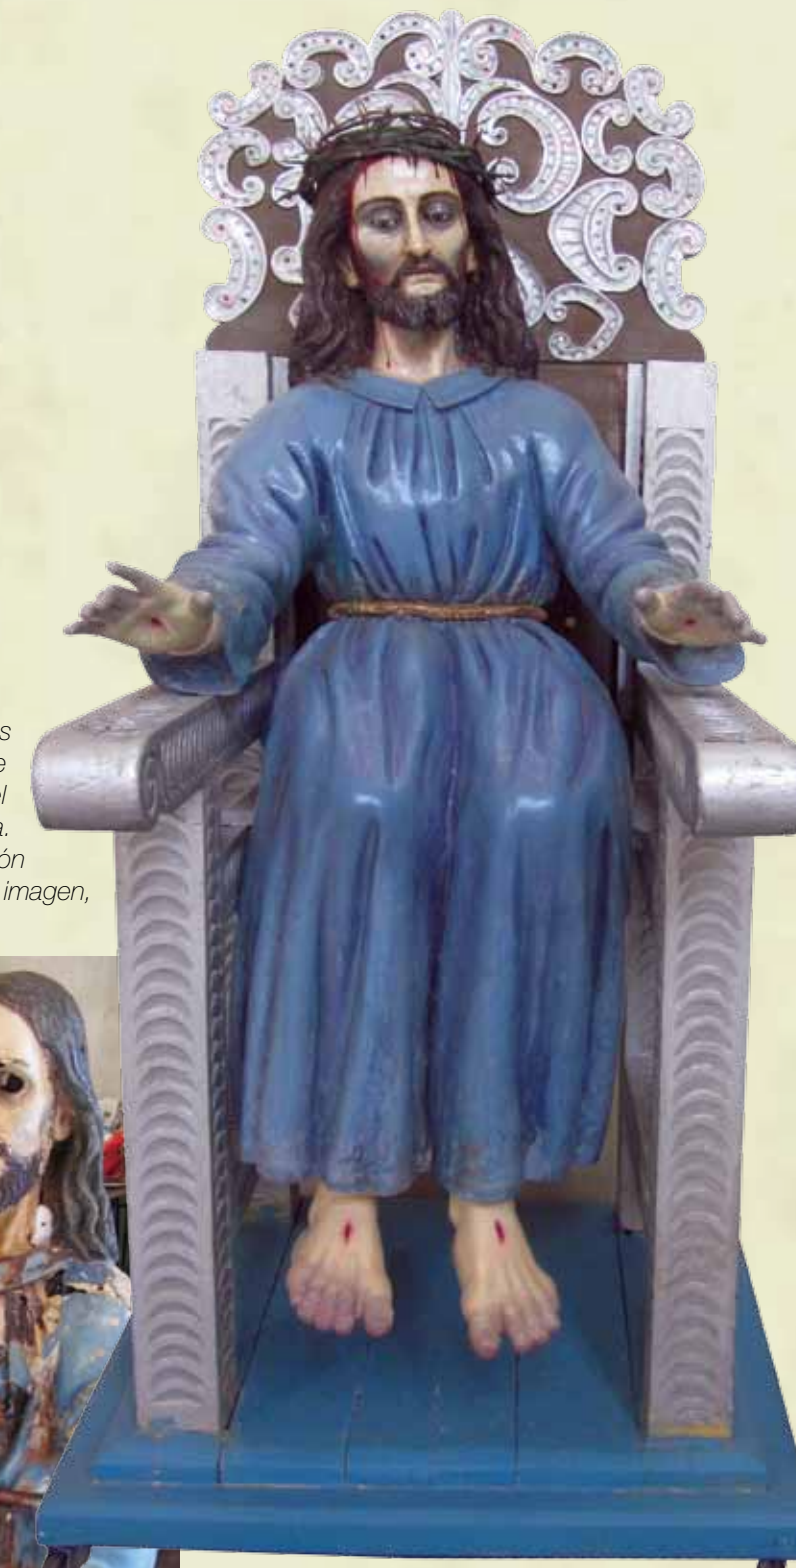
El agresivo ataque de xilófagos había afectado seriamente al interior de la escultura del Señor de la Buena Esperanza. Un arduo trabajo de restauración integral permitió consolidar la imagen, asegurando su preservación.

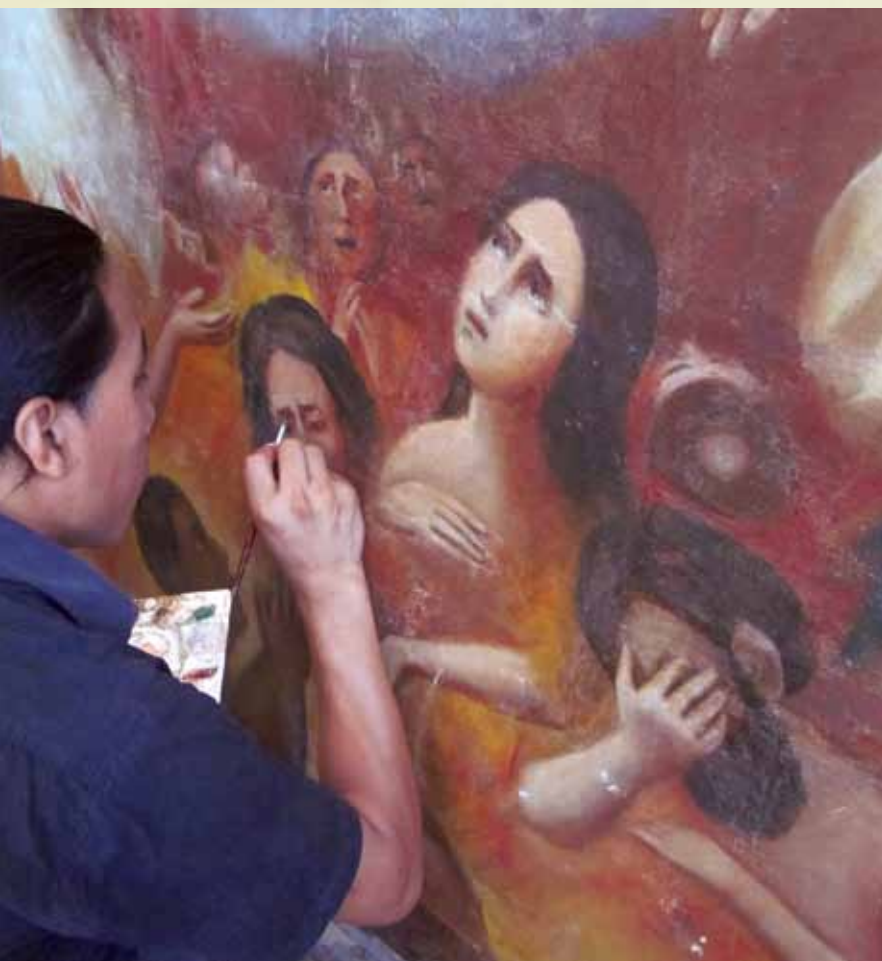
En estas pinturas se encontraron acumulación de suciedad superficial, hollín, polvo y adherencias grasas. Además, también se identificaron pérdidas de adherencia en todos sus estratos, desprendimientos y fisuras de las capas de preparación, pérdida de pintura decorativa y presencia de craquelados en un 80% de la capa pictórica.

Al lienzo original le habían colocado parches de papel, con un pegamento inadecuado (cola blanca sobre el lienzo), con el fin de evitar el avance de los cortes y mutilaciones que había sufrido. En esta obra, en total, se encontraron trece parches de papel de diferentes tamaños, mientras que en el cuadro de Juan Bautista se encontró una tela aplicada encima del lienzo a manera de reentelado.
