**Restauración y conservación
de los bienes muebles del
Cuerpo de Bomberos de Riochico
Portoviejo – Manabí**

Bienes culturales intervenidos

Proceso de restauración

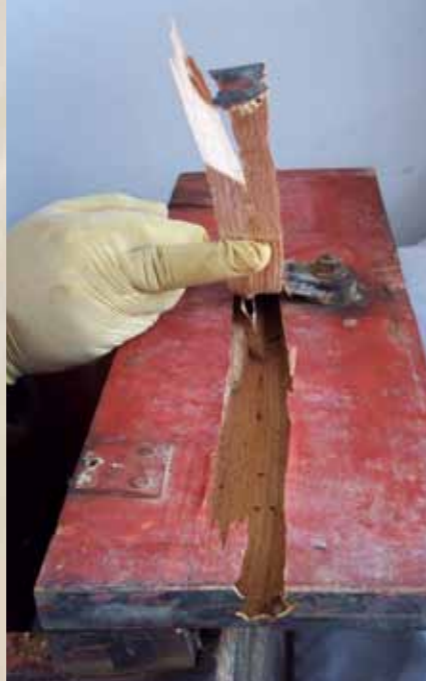
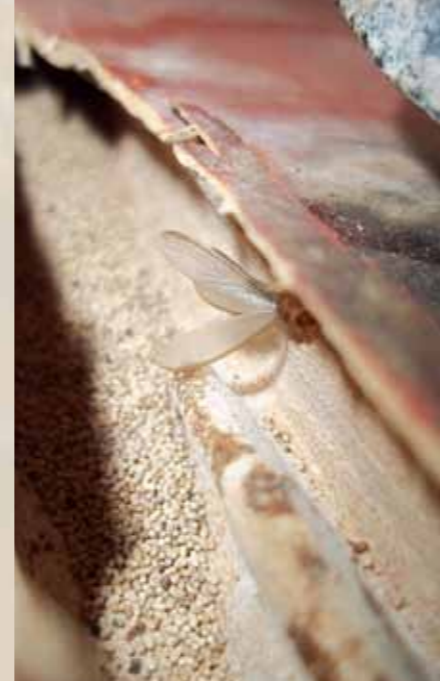
Por el paso del tiempo la colección se encontraba en mal estado de conservación; la madera presentaba un alto ataque de polillas que debilitó su soporte. Los xilófagos, por ser insectos lucífugos, es decir que huyen de la luz, van formando galerías internas en la madera, carcomiéndola poco a poco.

Los xilófagos destructivos habían formado cavernas internas en varios elementos de madera.

Una vez evaluado y verificado el estado de conservación se decidió reemplazar la madera en mal estado por otra de las mismas características, previamente tratada con preservantes; para la reproducción, en forma y volumen, de las tallas y molduras se utilizaron duplicados, siguiendo el modelo original de los fragmentos a reemplazarse.

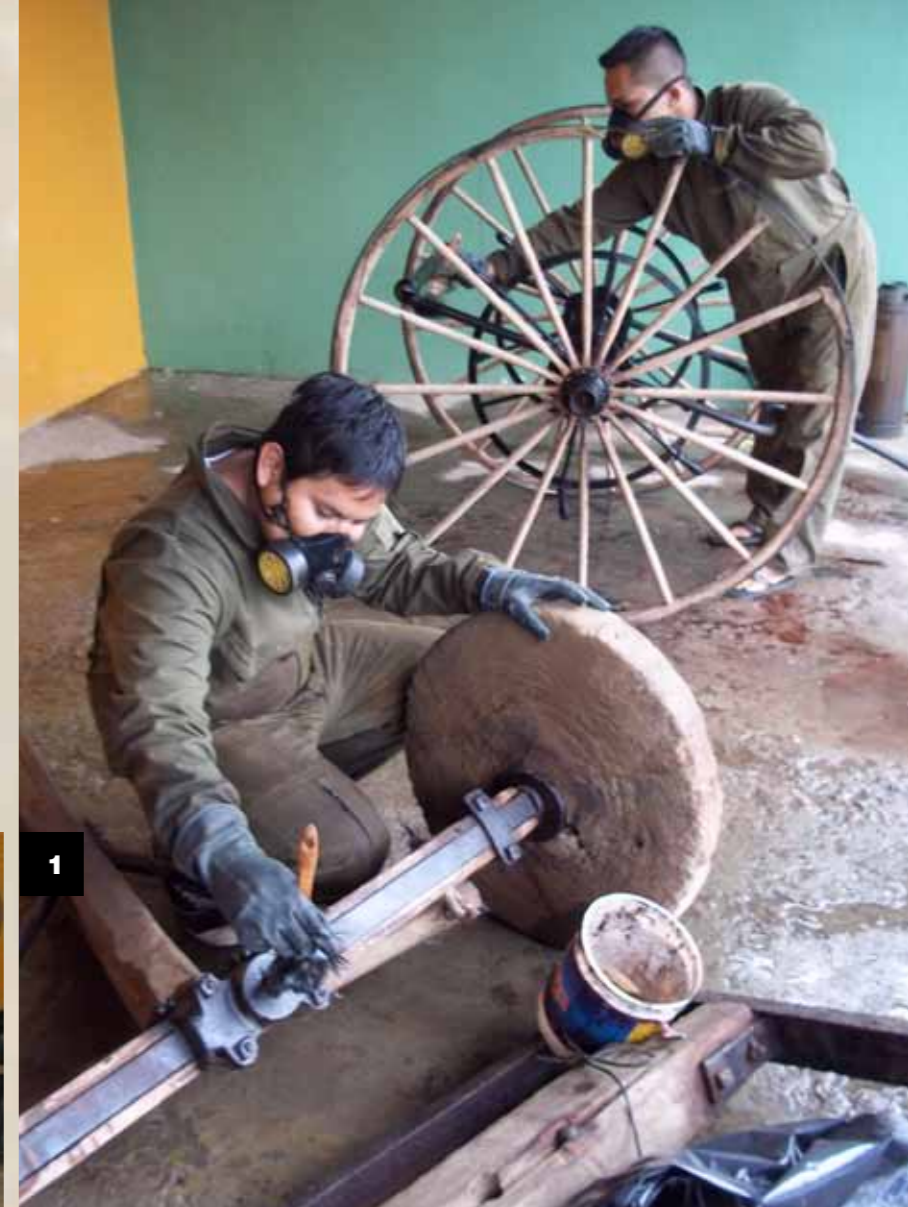
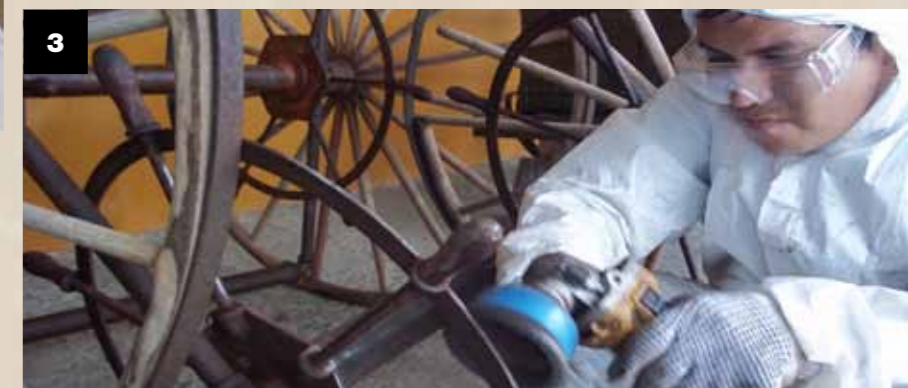
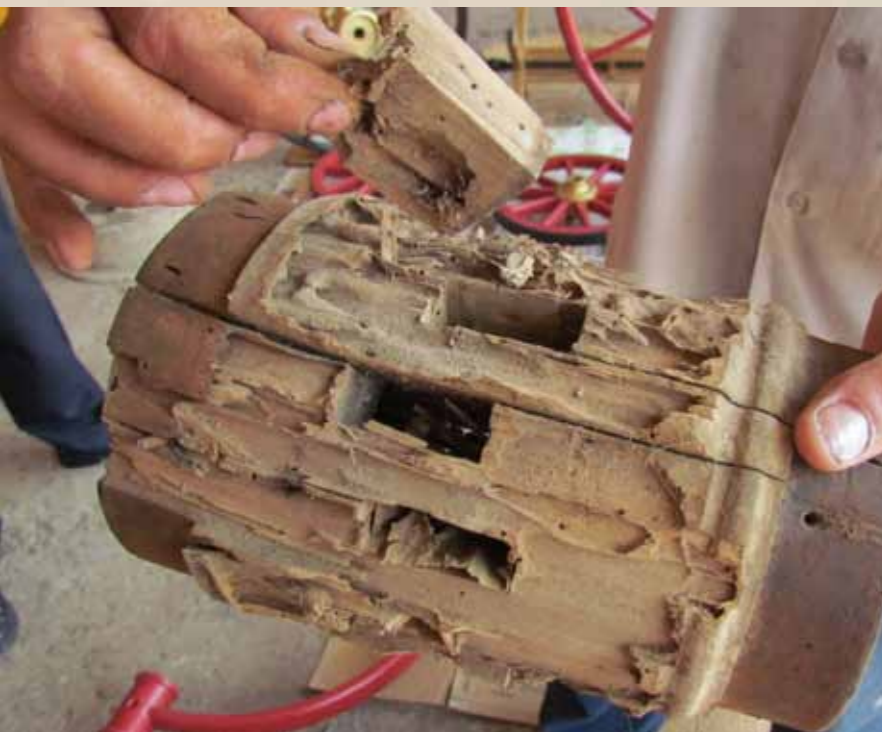
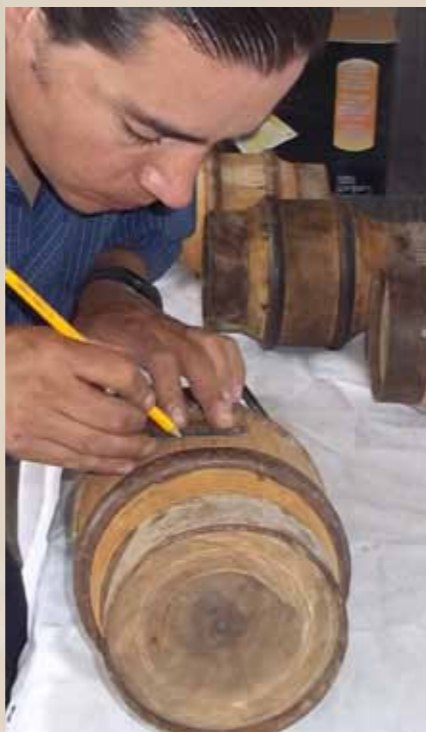
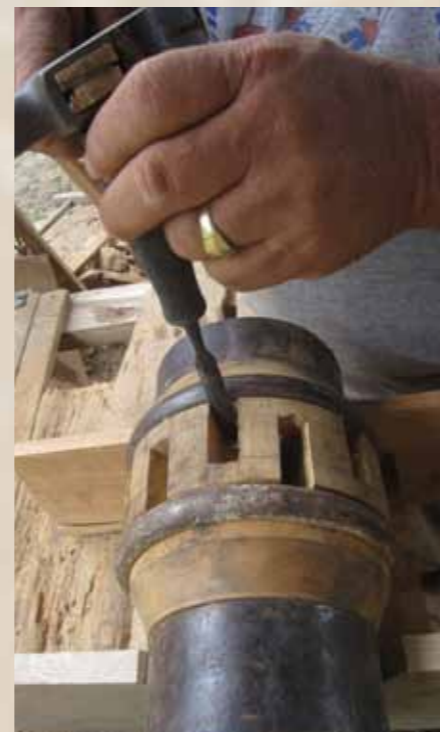
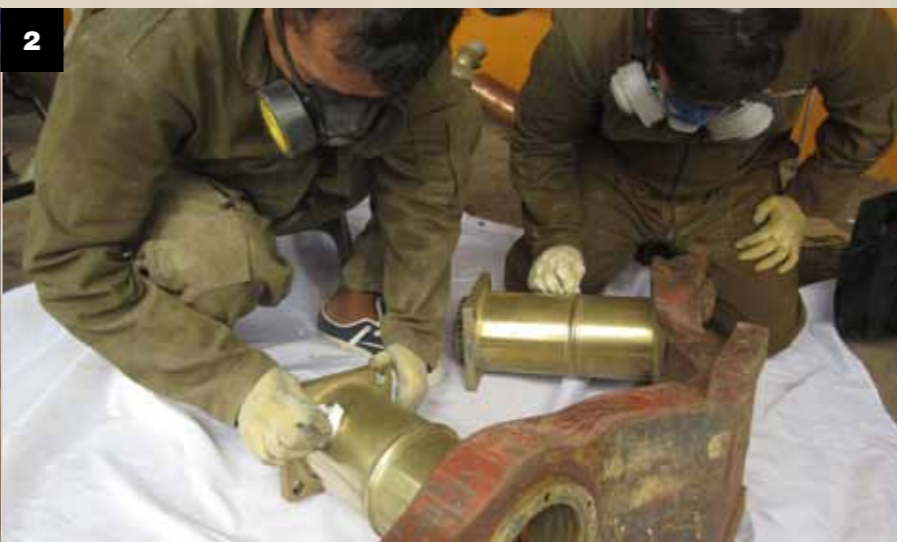
1. Inhibición del hierro con ácido tánico
2. Limpieza de elementos de bronce con gel de xilol
3. Desoxidación

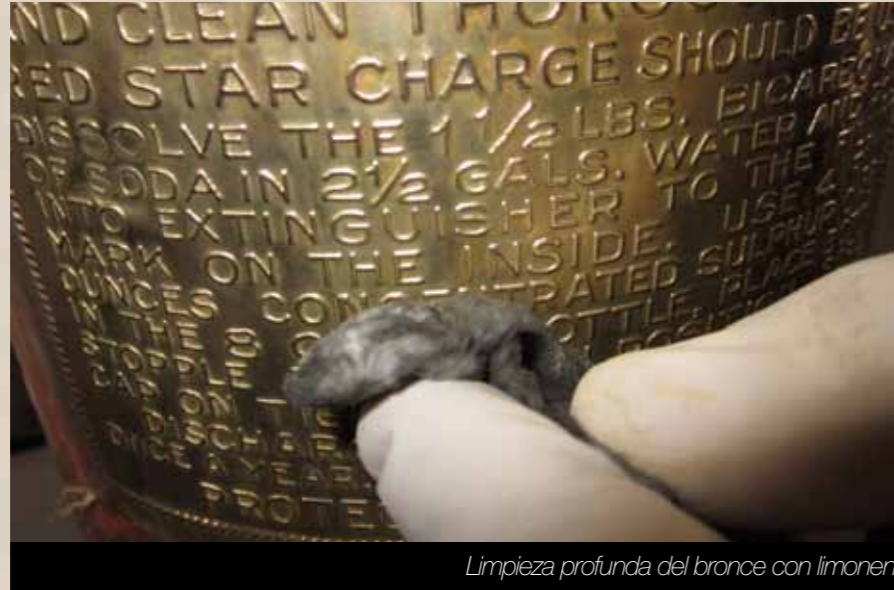
Limpieza profunda del bronce con limoneno.

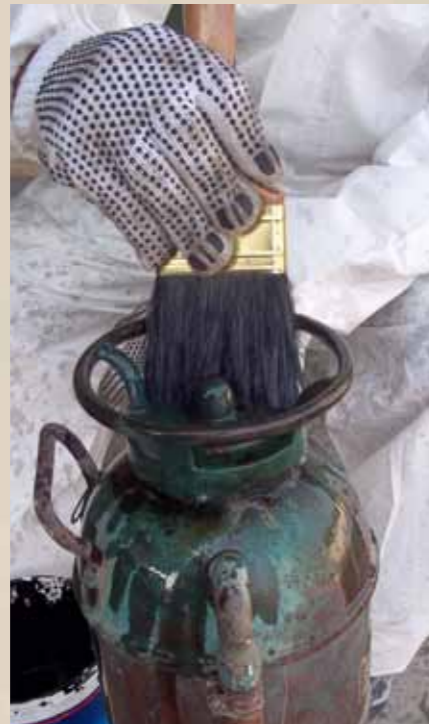
Limpieza con jabón neutro.

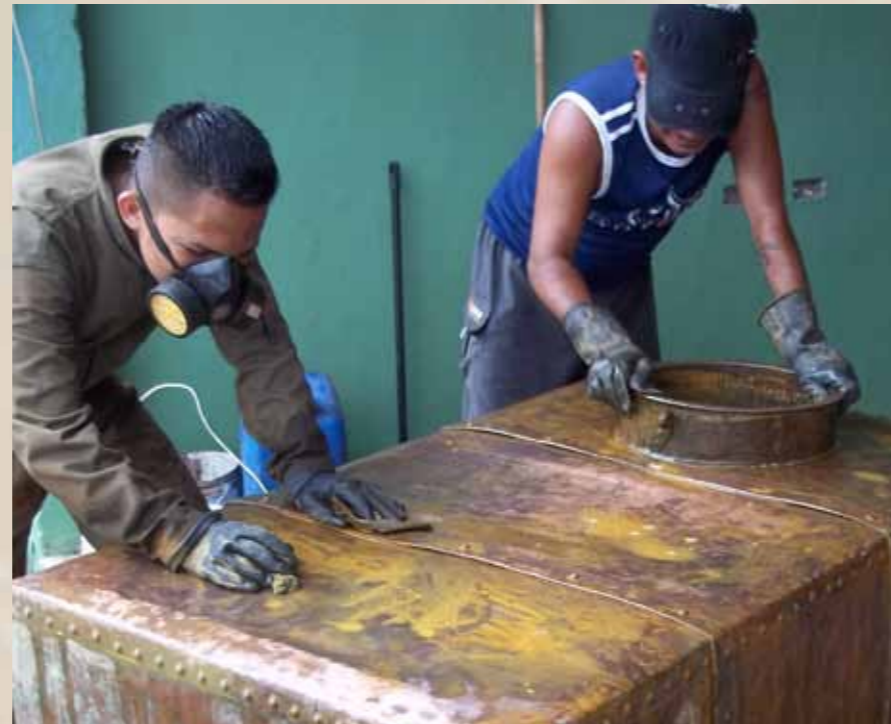
Limpieza profunda química del tanque de cobre.

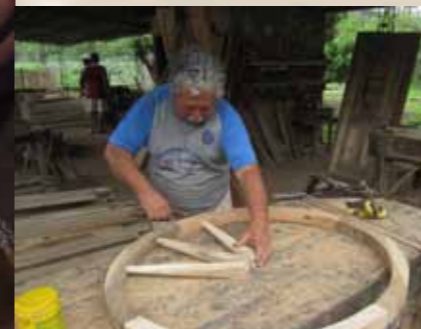
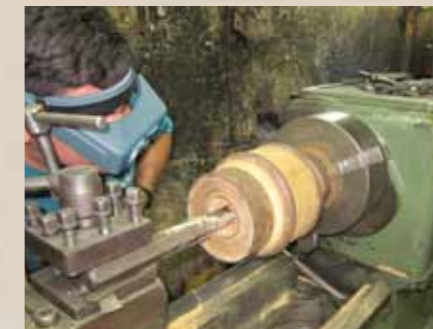
Se reconstruyeron elementos de madera donde habían faltantes.

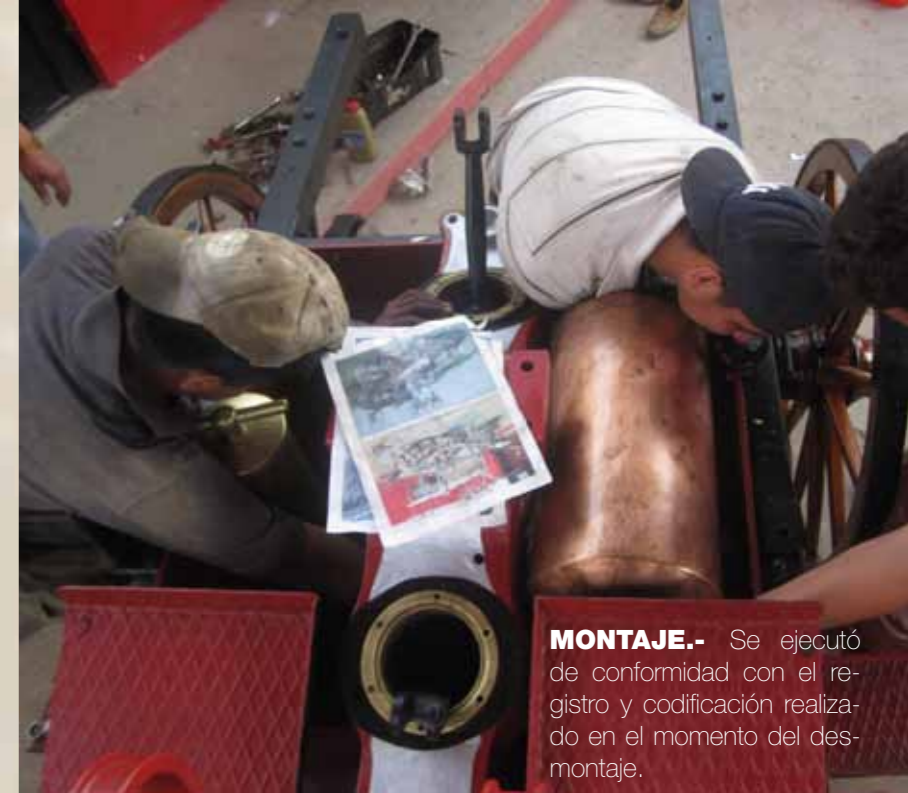
MONTAJE.- Se ejecutó de conformidad con el registro y codificación realizado en el momento del desmontaje.

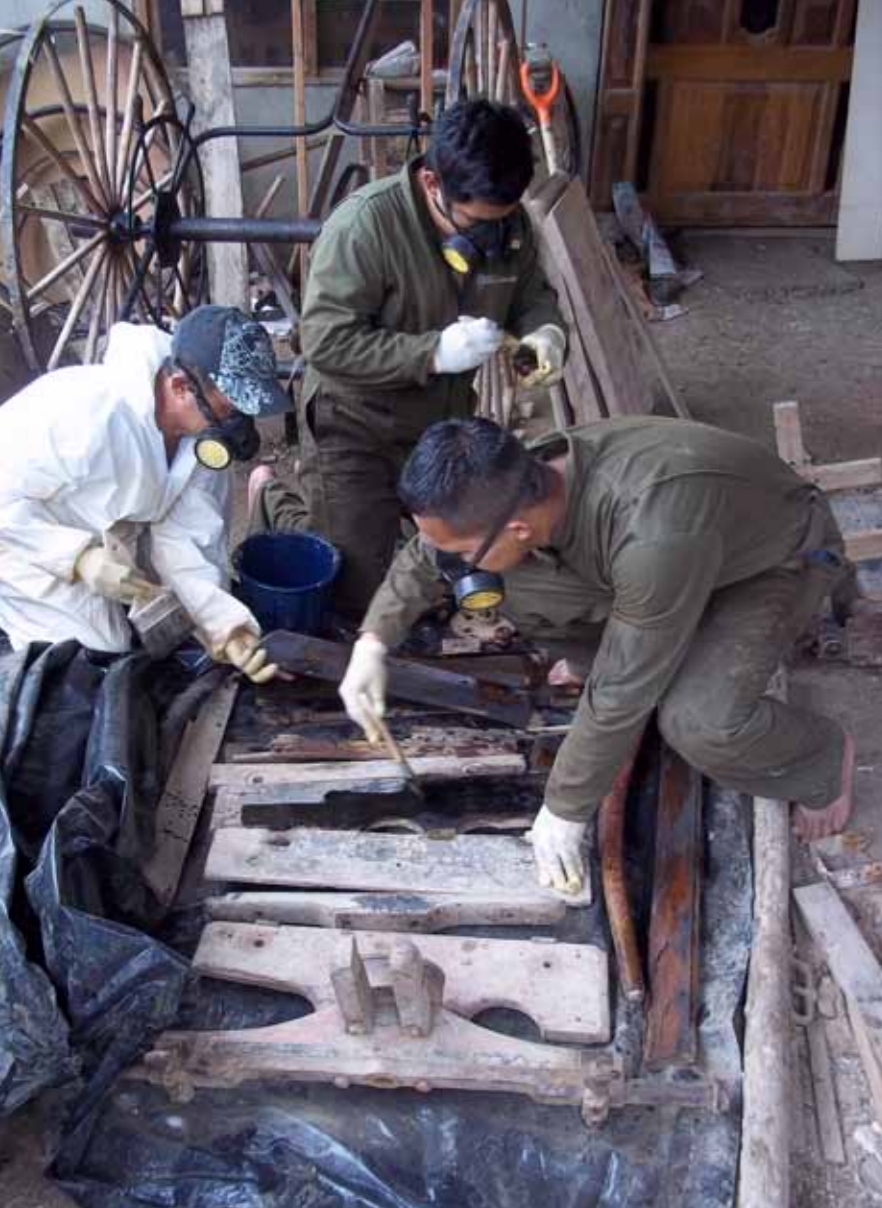
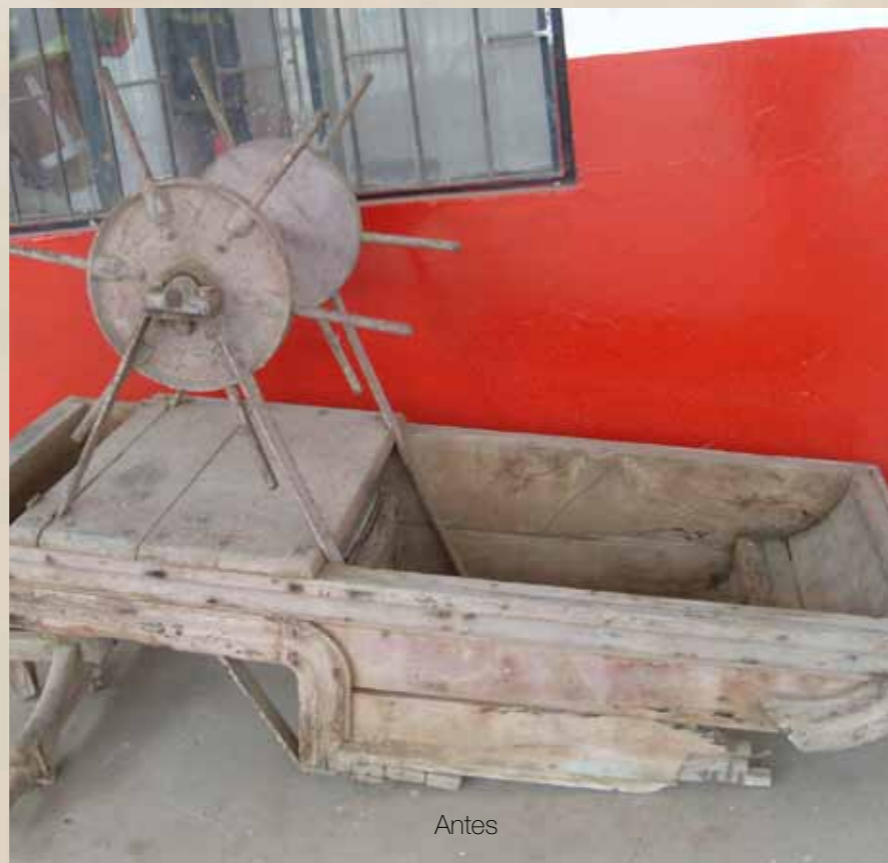
Antes

Estado de deterioro en el que se encontraba la Bomba 9 de Octubre por falta de mantenimiento.

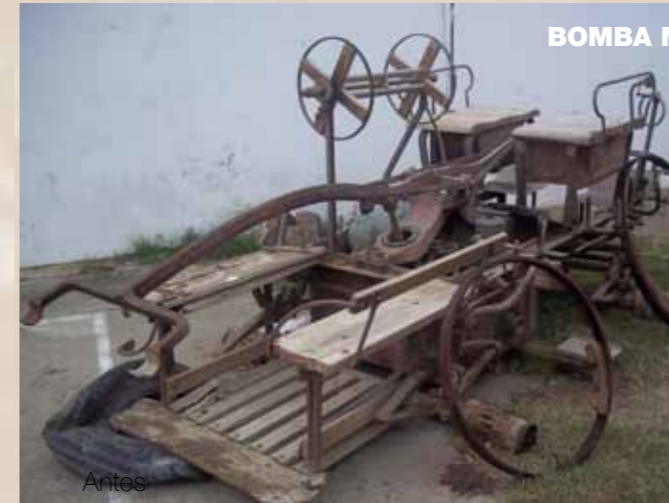
BOMBA MANABÍ

Por lo menos un 50% del total de la madera de la *Bomba Manabí*, se encontraba completamente apolillada y en mal estado de conservación, por lo que fue necesario sustituir ciertos elementos, que conservaron las formas de los originales.

La carrocería de la *Bomba Manabí* fue pintada de acuerdo con el esquema de color original, guiado con absoluto respeto por los pequeños rezagos de pintura existente. Los dorados originales en sus ruedas y maniguetas se conservaron exactamente igual; cuando se debió hacer replicas, éstas fueron trabajadas con artesanos manabitas en base a los diseños originales.

Las partes de madera (ruedas, radios, bancos, cajones, sillas, asientos, ejes, etc.), recibieron todos los tratamientos de conservación pertinentes. Se hicieron replicas de los ejes que se encontraban totalmente destruidos por las polillas.

Se recuperaron todas las ruedas originales, tanto los espirales de hierro, como sus aros, radios y ejes de madera. El sistema de frenos fue reparado mediante la instalación de zapatas de metal. Los pernos, tuercas, roscas y demás engranajes, fueron engrasados; se verificó que estén colocados todos los fluidos necesarios; se cambiaron y reemplazaron todos los empaques que ya no servían para garantizar su rendimiento.
