Rehabilitación del antiguo edificio del Colegio Nacional Portoviejo

Manabí - Ecuador

INPC
Instituto Nacional de
Patrimonio Cultural
Ecuador

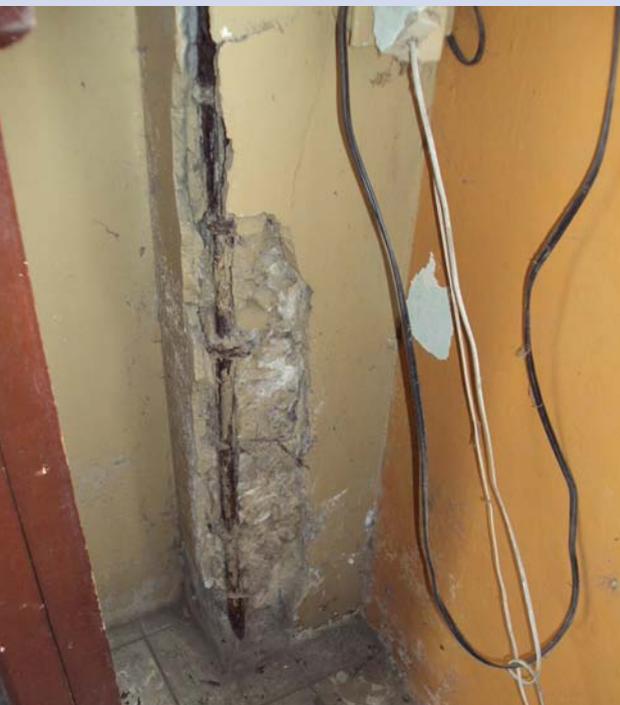
Inadecuadas instalaciones eléctricas amenazaban la integridad del edificio

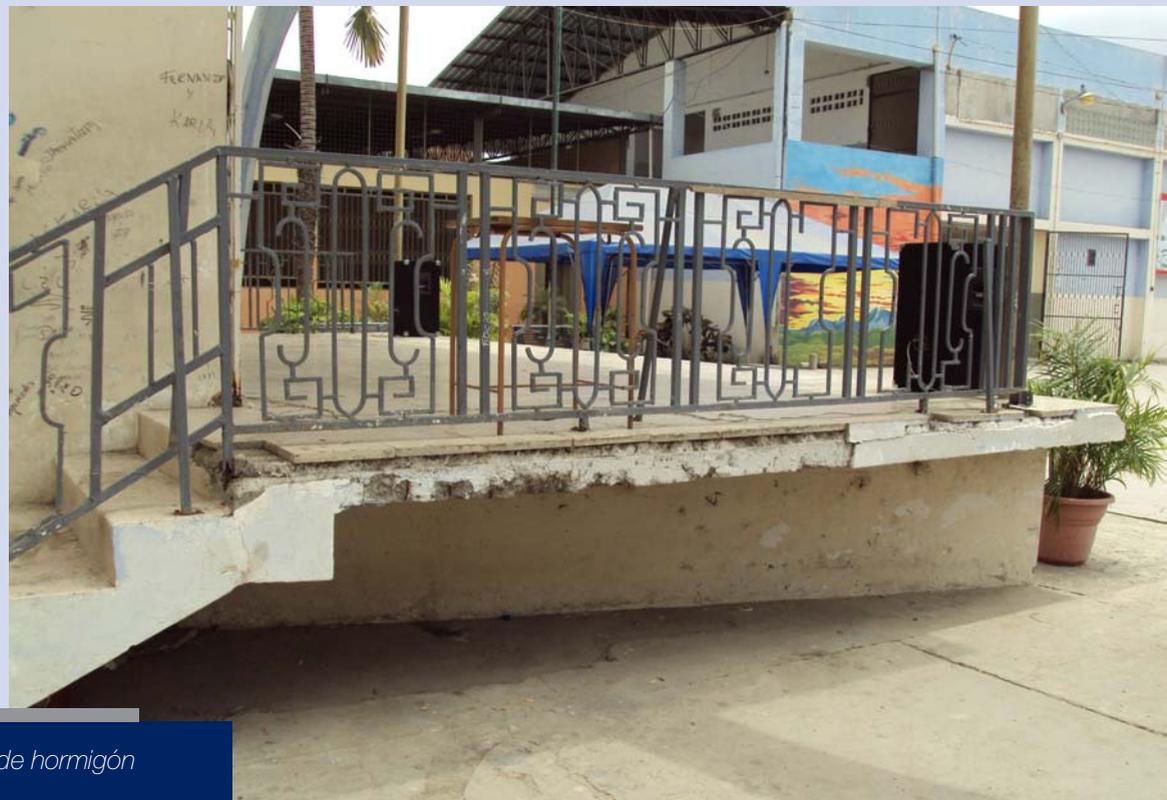
Durante los estudios técnicos se evidenció la afectación de la estructura por falta de mantenimiento e intervenciones inapropiadas que desmejoraron su condición arquitectónica. Las fisuras en las columnas dejaban expuestos hierros oxidados, que junto con las instalaciones eléctricas inadecuadas afectaban la imagen del edificio. Además, la inexistencia de un sistema contra incendios amenazaba la construcción, en caso de un desastre, dado que los elementos de madera estaban deteriorados.

Los hierros oxidados se podían observar en la estructura de hormigón

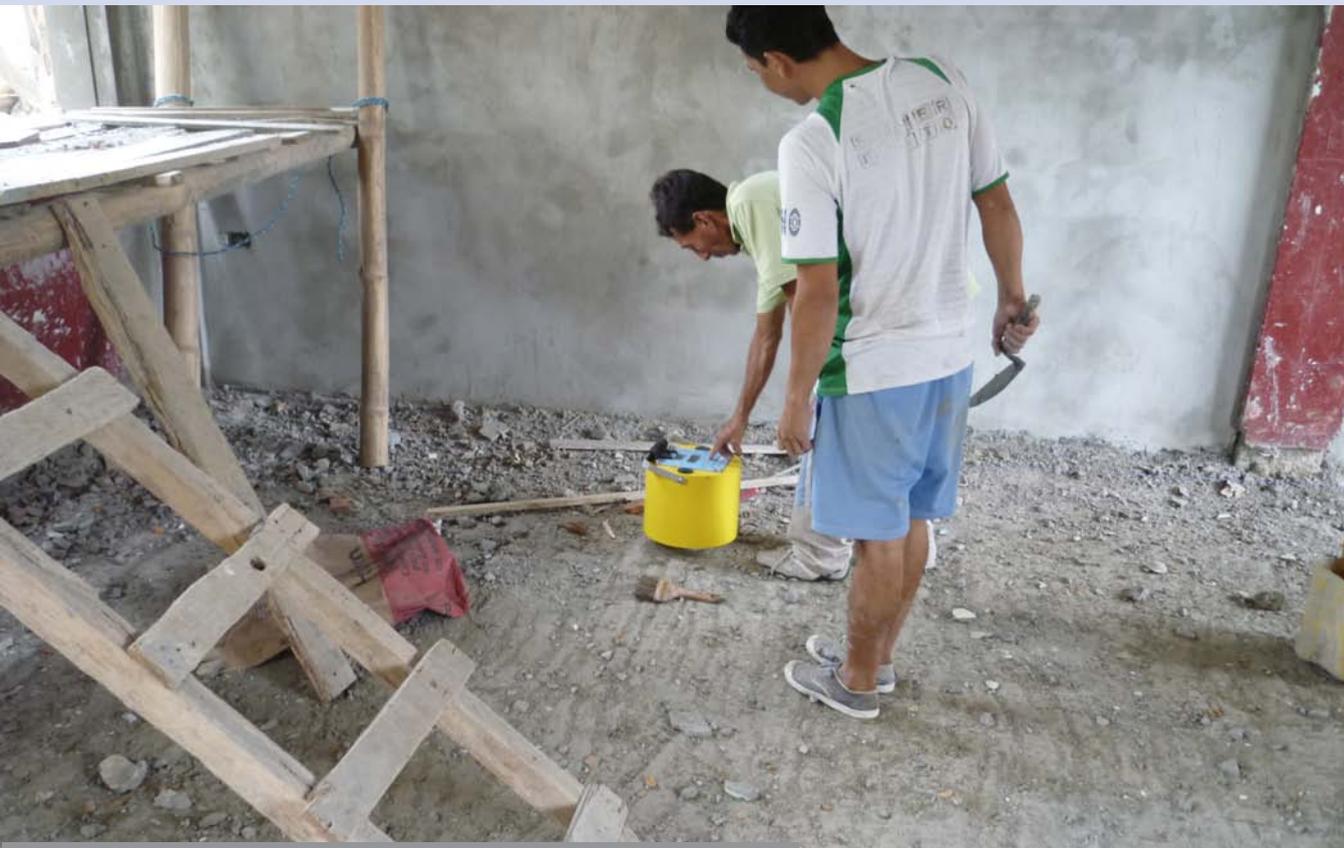
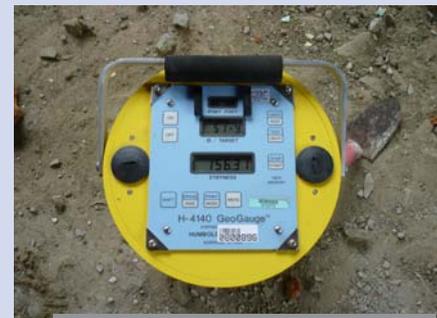
La intervención integral del edificio requirió un estudio de suelo que se lo realizó con un densímetro nuclear para comprobar su densidad. Tras este análisis, los resultados revelaron que presentaba un alto grado de humedad y una condición arcillosa.

El densímetro nuclear fue una de las herramientas utilizadas para comprobar la densidad del suelo

Una vez identificadas las condiciones del terreno, se procedió con la intervención. Con este propósito, se retiró el contrapiso existente y se cambió el suelo para dar soporte a la estructura y al nuevo piso.

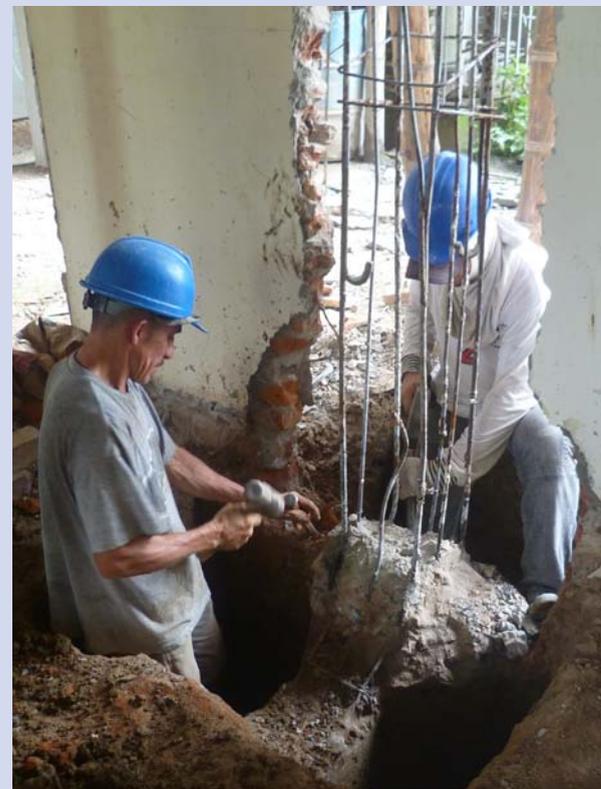
Alrededor de veinte columnas se encontraban colapsadas a causa de la humedad del suelo que también había provocado el desgaste y oxidación del hierro, por lo que fue necesario reforzar las columnas afectadas para consolidar la estructura. Se sustituyó el material en malas condiciones colocando refuerzos de acero y material sismorresistente, conservando las dimensiones y características originales de la construcción.

Hierros desgastados y oxidados en la estructura de hormigón amenazaban la estabilidad del inmueble

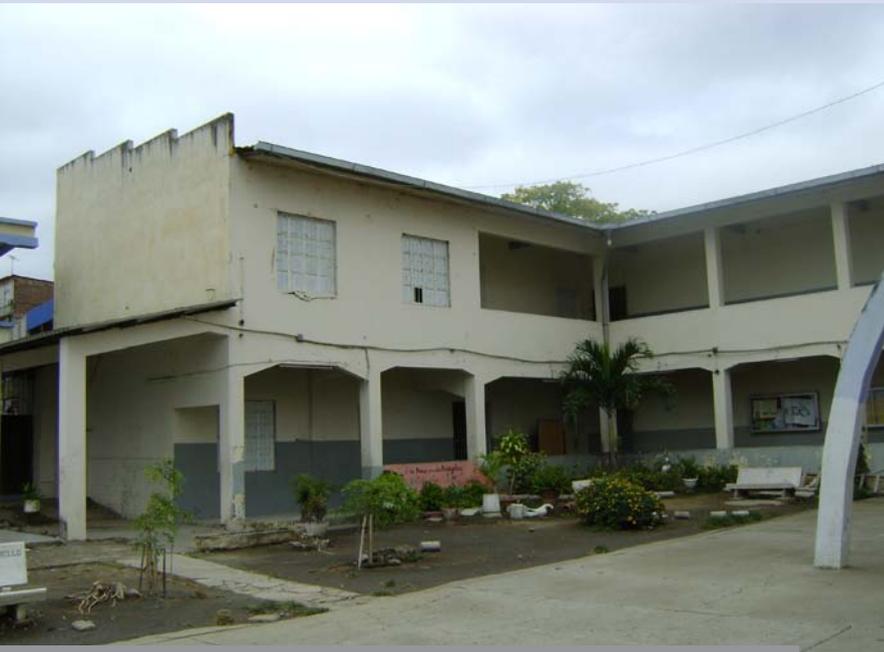
A la derecha de la parte posterior del edificio antiguo antes de la rehabilitación
