**Conservación y restauración
de los bienes muebles de la Iglesia
Nuestra Señora del Carmen
Rocafuerte – Manabí – Ecuador**

El presente trabajo constituye un acercamiento certero de restauración y conservación técnica sobre los bienes muebles patrimoniales afectados de la iglesia Nuestra Señora del Carmen en el cantón Rocafuerte, Manabí.

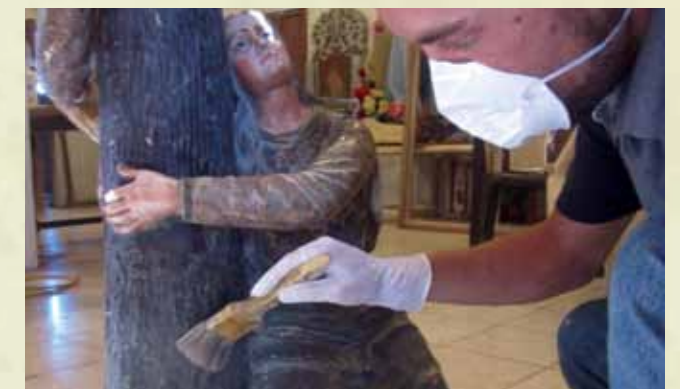
La limpieza superficial de las imágenes fue prioritaria al inicio de los trabajos

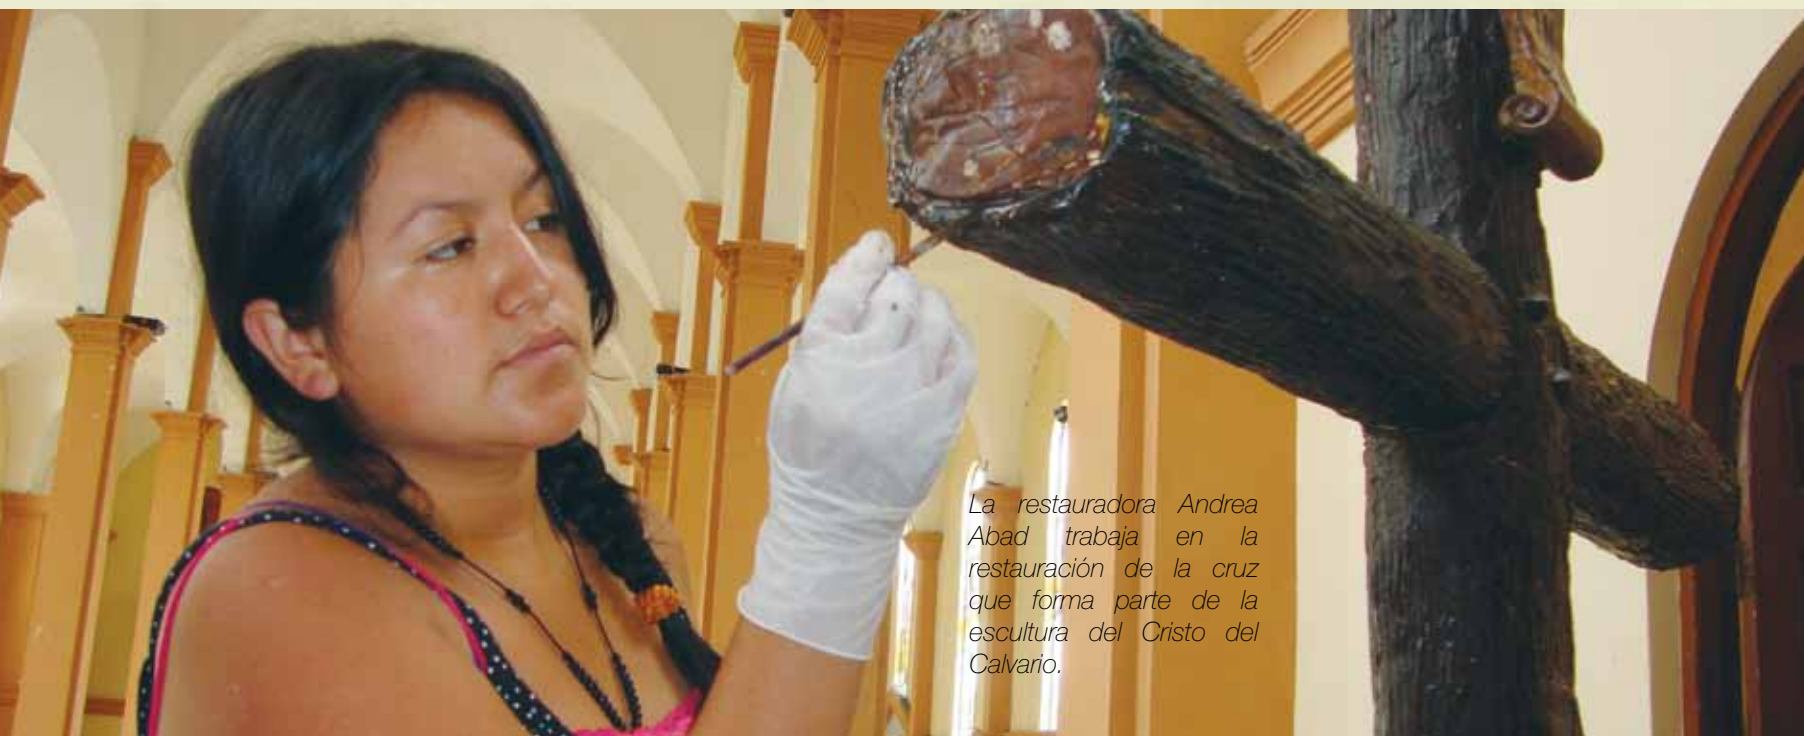
La restauradora Andrea Abad trabaja en la restauración de la cruz que forma parte de la escultura del Cristo del Calvario.

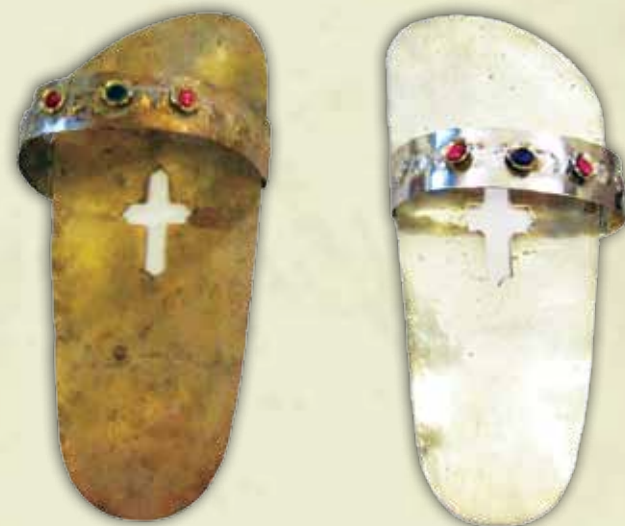
Las sandalias del Señor de la Buena Esperanza, así como sus coronas, aureolas y otros objetos metálicos, fueron recuperados gracias a la intervención del INPC-R4.

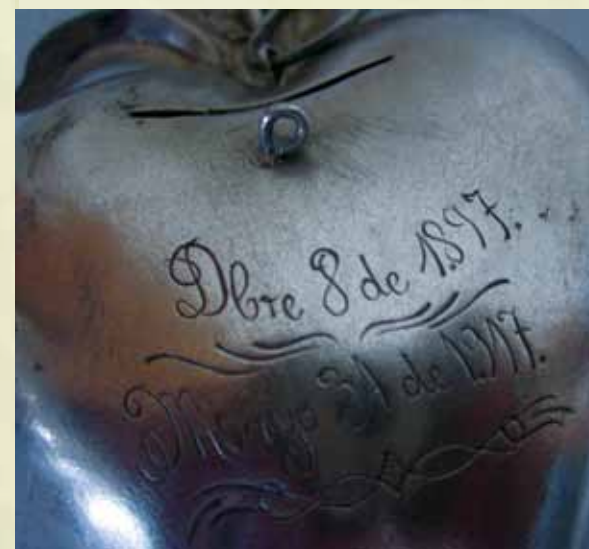
Numerosas piezas, adornos y artículos metálicos fueron intervenidos durante el proceso de restauración.
